DO DIAGNÓSTICO À CONCLUSÃO DA OBRA DE EDIFÍCIOS DE HABITAÇÃO – ESTUDO DE CASO

Dissertação submetida para satisfação parcial dos requisitos do grau de
MESTRE EM ENGENHARIA CIVIL — ESPECIALIZAÇÃO EM CONSTRUÇÕES

O bairro em estudo situa-se na Rua Engenheiro Pedro Inácio Lopes, freguesia de Campanhã, no Porto, de acordo com a informação fornecida pelo orientador, a construção dos edifícios data de 1979/80. Os edifícios são compostos por R/Chão e 3 pisos habitacionais, distribuídos por um total de 3 entradas nos Blocos 5A, (Figura 4.3) e 6A (Figura 4.4). Refira-se que as habitações n.ºs 11 e 12 da entrada n.º 215, do Bloco 5A, são ocupadas pela associação "M.A.D.I.", tendo sido construídos umas instalações de apoio, adjacentes à fachada posterior. Por falta de informação, este anexo ao edifício não foi incluído no presente estudo de reabilitação.

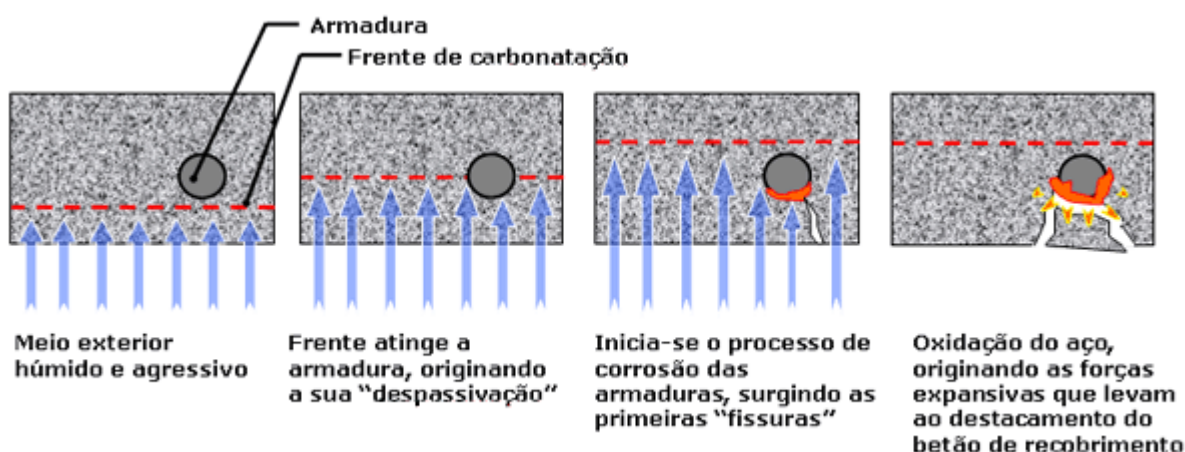
Degradação e destacamento do betão, sendo visíveis as armaduras degradadas	PAT 04
--	---------------

A) Degradação e manchas nas superfícies de betão e exposição das armaduras com corrosão. **(F)**

O betão das fachadas apresentava-se degradado, sendo visíveis destacamentos pontuais e armaduras expostas, com um elevado nível de corrosão.

O destacamento do betão observado resultou da expansão provocada pela corrosão das armaduras e explicado na imagem seguinte. A corrosão é o resultado de fenómenos electro-químicos que transformam o ferro em hidróxido de ferro e pode resultar da deficiente espessura da camada de protecção que envolvia as armaduras e da qualidade do betão.

B) Imagens que explicam a resultante da expansão provocada pela corrosão das armaduras retirada do website PATORREB. [23]

- Eliminação do betão degradado e limpeza da superfície;
 - Tratamento de fissuras;
 - Tratamento das armaduras: decapagem e reposição das secções de armadura e protecção das armaduras através da aplicação de uma pintura em duas demãos com um produto à base de cimento e resinas de epóxi (tratamento anticorrosivo).
 - Reconstituição do material de recobrimento;
 - Aplicação de um novo acabamento, através de um primário (pintura opaca a base de resinas em solução aquosa, compatível com a alcalinidade da camada de base) e a camada de acabamento constituída por um revestimento plástico espesso (RPE), com protecção complementar contra algas e fungos.
-

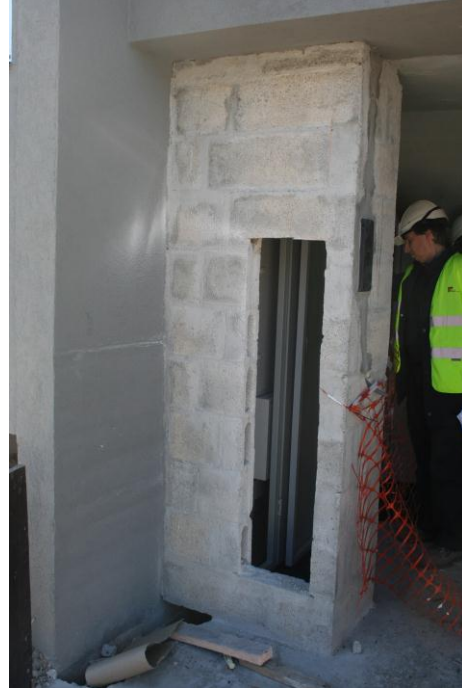
31) Lateralmente à porta de entrada foi executada uma parede em alvenaria de tijolo vazado, convenientemente travada.

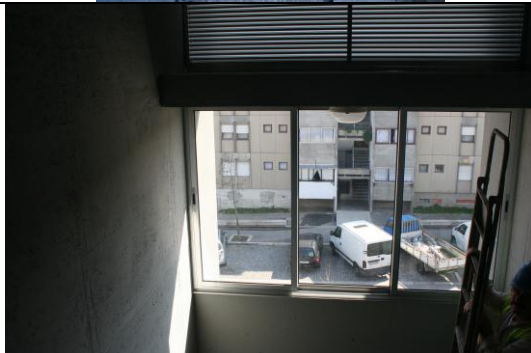
33) Nas caixas de escadas foram removidas as floreiras, realizado um murete em betão armado e encerradas as aberturas exteriores dos pisos através da aplicação de vãos envidraçados e de grelha de ventilação (último vão).
